Ruhrverband saniert Tosbecken

Wasser aus dem Kraftwerk hat seine Spuren hinterlassen

Attendorn – Der Ruhrverband lässt die Betonwände des sogenannten Tosbeckens am Biggekraftwerk sanieren.

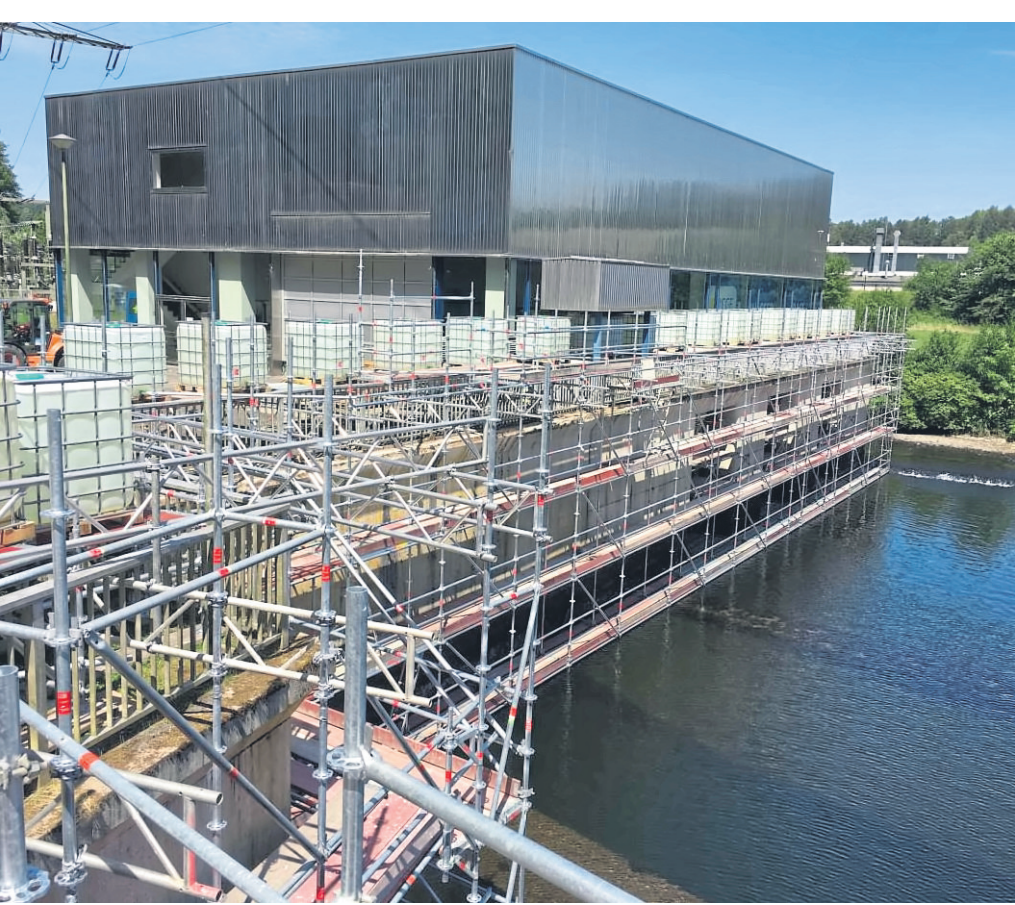
Um den Betrieb des Biggekraftwerks so wenig wie möglich einzuschränken, wurde der gesamte Arbeitsbereich mit einem Hängegerüst eingerüstet.

Auch an den eigens für diesen Zweck errichteten Betonwänden des Tosbeckens hat die hohe mechanische Belastung in mehr als 50 Betriebsjahren deutliche Spuren hinterlassen. Daher werden in den kommenden Monaten rund 600 Quadratmeter Fläche gereinigt, lockere Betonteile abgestemmt und mit Betonersatz instandgesetzt, Ris-

se in den Wänden mit Injektionsharz gefüllt und die gesamte Oberfläche anschließend mit einem Schutzanstrich überzogen.

Auch die Abdecksteine auf den Wandköpfen werden aufgenommen, defekte Steine ersetzt und alle Steine neu verlegt.
